ADRES	Aylvalaan 32-34 6212 BC en BD Maastricht
GEGEVENS	Oorspronkelijke functie: dubbel woonhuis Huidige functie: dubbel woonhuis
STATUS	Kenmerkend bouwwerk: voorgevel, dak (inclusief erfafscheiding)
FOTO'S

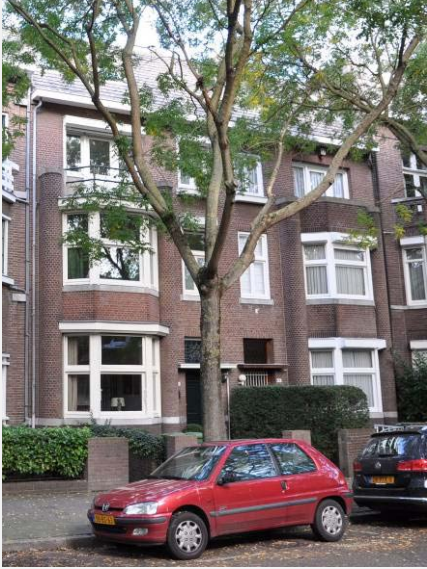
<p data-bbox="451 1039 595 1061"><i>Aylvalaan 32-34</i></p>
OMSCHRIJVING	<p data-bbox="451 1106 568 1128"><b>Inleiding</b></p> <p data-bbox="451 1137 1406 1193">Dubbele woning uit 1927 van architect Jos Joosten, gelegen binnen de bebouwde kom van Maastricht.</p> <p data-bbox="451 1234 611 1256"><b>Beschrijving</b></p> <p data-bbox="451 1265 1406 1355">Tussenwoning, opgebouwd uit drie bouwlagen onder een zadeldak met de nok parallel aan de weg. Het dak is gedekt met Tuiles du Nord. Aan het dak is een eenvoudige houten bakgoot, die als overstek de gevel markeert.</p> <p data-bbox="451 1364 1406 1899">De voorgevel is opgetrokken in baksteen en heeft een gemetselde plint. De gevel is symmetrisch opgebouwd in drieën. In de buitenste assen zijn driezijdige erkers op de begane grond en eerste verdieping, ingeklemd tussen halfronde kolommen, die doorlopen tot aan de tweede verdieping. De erkers hebben gemetselde borstweringen, hardstenen onderdorpels en in beide bouwlagen driedelige houten ramen met bovenlichten. Ter hoogte van de tweede verdieping heeft nr.32 nog de oorspronkelijke gemetselde balkonbalustrade met kunststenen afdekking. Bij nr.34 is deze vervangen door een eenvoudig hekwerk. Beide woningen hebben een balkondeur met twee zijramen. In het midden van de gevel, in het gevelvlak tussen de erkers, bevinden zich op de begane grond twee voordeuren. De linker deur (nr.34) is oorspronkelijk, de rechter (nr.32) is vernieuwd. Beide zijn toegankelijk via een hardstenen trapje. Boven de deuren is een luifel en daarboven heeft ieder een bovenlicht, met (niet-oorspronkelijk) glas-in-lood. Boven de toegangen zijn op iedere verdieping twee vensters met oorspronkelijke ramen en hardstenen onderdorpels. Op de eerste verdieping zijn het T-ramen, op de tweede zijn het dubbele draairamen. De bovenste twee vensters hebben aan de onderzijde een oorspronkelijke bloembak. Bij nr. 32 zijn er rolluikkasten op de erkerramen bevestigd. Bij nr.34 zijn er moderne rolluiken aangebracht bij de balkonpui en de vensters.</p> <p data-bbox="451 1908 1406 1964">Aan de voorzijde worden de erven begrensd door een laag bakstenen muurtje met ezelsrug en hogere kolommen (vernieuwd) met daartussen een smeedijzeren hek.</p>

<p><b>WAARDERING</b></p>	<p>Het bouwwerk is “kenmerkend” gewaardeerd vanwege zijn historisch-ruimtelijke samenhang en architectuurhistorische waarden en meer in het bijzonder omdat:</p> <ul style="list-style-type: none"> <li>• het object deel uit maakt van de woonbebouwing van de Aylvalaan, uit het tweede, derde en vierde decennium van de twintigste eeuw.</li> <li>• het object architectuurhistorische betekenis heeft vanwege de esthetische kwaliteit van het ontwerp.</li> <li>• het ontwerp een ensemble vormt met dat van het pand Aylvalaan 38-40.</li> <li>• het een bijzondere detaillering en plasticiteit heeft door de halfronde kolommen naast de erkers.</li> <li>• het gebouw onderdeel uitmaakt van het oeuvre van de plaatselijke architect Jos Joosten.</li> </ul> <p>Waardevolle elementen die bijdragen aan bovengenoemde waardering zijn onder andere:</p> <ul style="list-style-type: none"> <li>• de gemetselde kolommen</li> <li>• de oorspronkelijke voordeur van nr.34</li> <li>• de oorspronkelijke ramen</li> <li>• de erkers</li> <li>• de plantenbakken</li> <li>• het balkon van nr.32</li> <li>• de balkondeuren</li> </ul> <p>Het pand is niet dominant gewaardeerd vanwege:</p> <ul style="list-style-type: none"> <li>- te weinig uniciteit t.o.v. de directe omgeving</li> <li>- aantasting van de authenticiteit (voordeur nr.32, balkon nr.34)</li> </ul>

<p><b>RICHTLIJNEN</b></p>	<p>Algemeen:</p> <ul style="list-style-type: none"> <li>• Voor de algemene richtlijnen voor dominante en kenmerkende bouwwerken, alsmede de waardevolle cultuurhistorische elementen, zie paragraaf 2.1 van dit rapport.</li> <li>• Voor de algemene richtlijnen voor onderhoud en wijzigingen van waardevolle groenelementen, zie paragraaf 2.2 van dit rapport.</li> <li>• Voor de algemene richtlijnen voor onderhoud en wijzigingen in cultuurhistorische attentiegebieden en beschermde stadsgezichten, zie paragraaf 2.3 van dit rapport.</li> </ul> <p>Objectgericht:</p> <ul style="list-style-type: none"> <li>• De rolluikkasten doen afbreuk aan het architectonische ontwerp. Bij voorkeur verwijderen.</li> </ul>
